## ESTADO ACTUAL DE DEGRADACIÓN MEDIO AMBIENTAL DA MARXE OESTE DA RÍA DE ALDÁN – O HÍO (CANGAS)

Traballo realizado polo alumnado de 4º curso de EXB do Colexio Público do Hío no Curso 1987-1988. Foi presentado no “Encontro sobre Educación Ambiental en Galicia” celebrado en Santiago de Compostela en Novembro do ano 1988, polo profesor Luís Mª Pérez González.

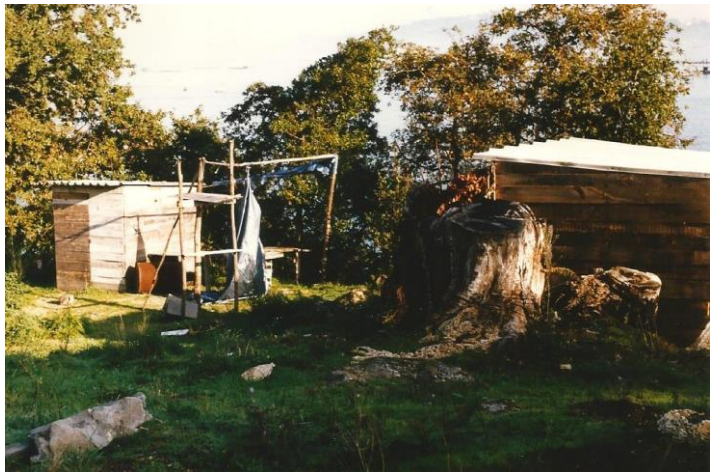
Nesta praia só hai unha casa, que é a ampliación dun galpón de pedra, con fachada que dá directamente sobre a praia. Hai tamén outra caseta que tamén foi ampliada, tras os canavais que lindan coa praia, usada como chabola polos mariñeiros.

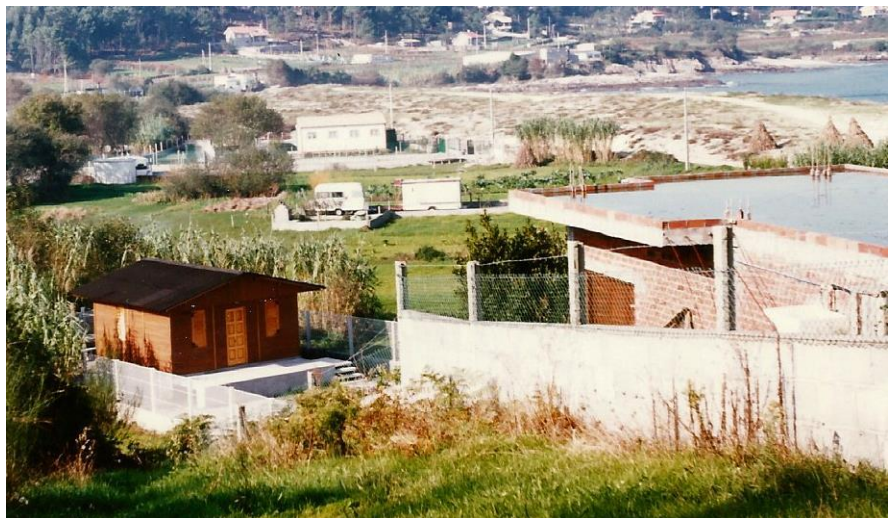
Pola parte posterior, a praia remata nunha duna ó longo de toda ela. Detrás da duna, o terreo queda máis baixo e fórmase unha lagoa con espesa vexetación de xunqueira. Ás beiras dela hai parcelas con casas prefabricadas, caravanas asentadas permanentemente, moitas con módulos de servicios hixiénicos separados das vivendas.

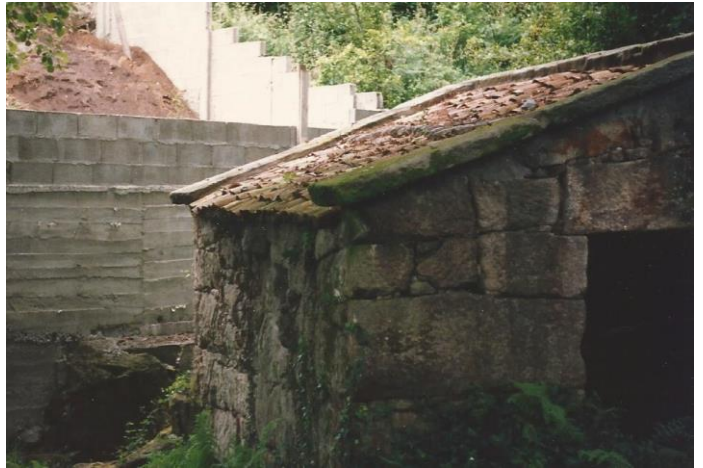
Subindo polo estreito camiño que comunica a todos os muíños, que están na marxe esquerda do río, vemos que o muíño que estaba máis arriba que era o que mellor se conservaba, aparece con gran parte das paredes e o tellado derrubados. Non se observa que fose por algunha causa determinada. Obsérvase que de aquí para arriba o camiño foi ancheado e acondicionado para a circulación de vehículos.

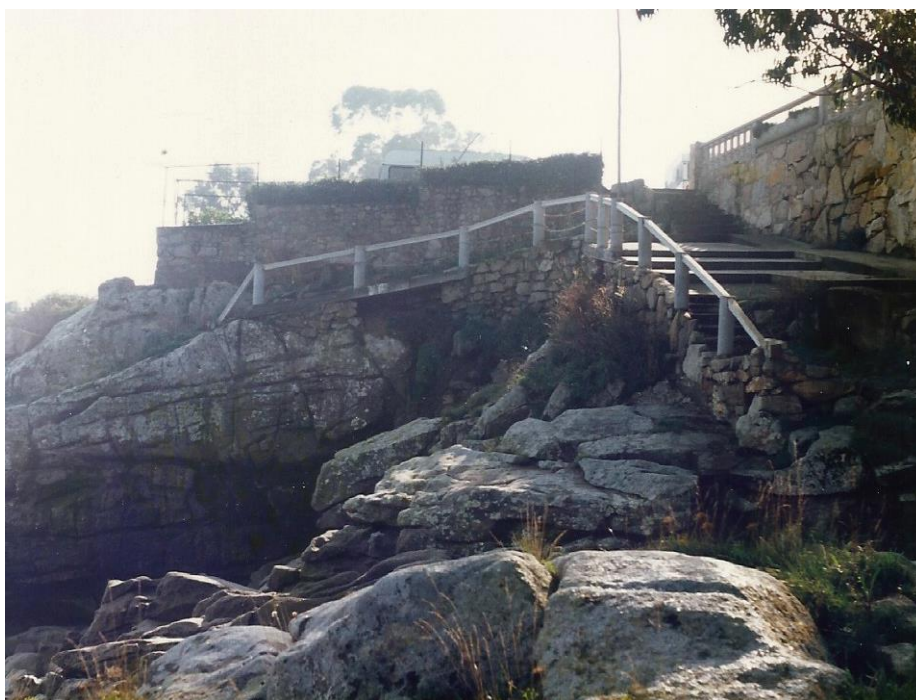
Seguindo máis ó norte por un camiño interior, ancheado para o paso de vehículos, chegamos ata o lugar do Atranco. Aquí, nun lugar escondido para o que vai por terra pero moi visible dende a ría, entre o bosque de eucaliptos, un terreo sen valados pero con letreiros de "Propiedade Privada", no que hai unha colonia de caravanas, casetas de madeira, un vello autobús estartelado, pero alí asentado permanentemente, facendo a función dunha vivenda, e aínda máis, un vagón frigorífico asentado na súa cimentación, no que aínda con gran letreiro pódese ler a industria de onde procede. Todo isto nun lugar lamentablemente urbanizado, con camiños de cemento, socalcos con balaustradas, chegando a obrar no acantilado sobre o mar, facendo terrazas cara ó mar, ramplas de baixada a unha pequena caliña que hai alí mesmo, todo de construción artesanal con utilización dos máis diversos materiais aproveitados de restos de obras.

Resulta increíble presenciar como estas xentes escollen os lugares máis apartados e fermosos para transformalos en pouco tempo sen sensibilidade nin estética nun núcleo de chabolas rodeadas de cemento por todas partes.
