Muíños do Outeiro - Entremuíños

Maribel Barreiro - Gráficos: Arsenio Piñeiro

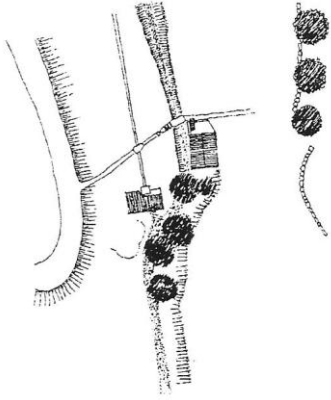
Situación Entremuíños

No barrio do Outeiro, tamén coñecido como "Entremuíños" atopamos os tres últimos muíños do río Pontillón. Nesta parte do río é onde existe maior desnivel do terreo, idóneo polo tanto para a construción destes edificios.

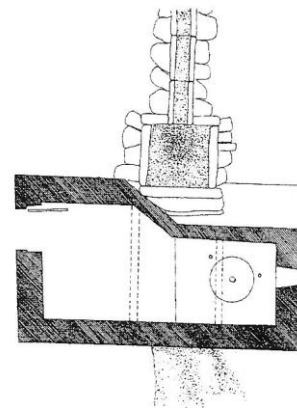
Alzado e Sección - Muíño de Araújo

Maila estar rodeado completamente de vexetación, e en estado ruinoso, é o que presenta un mellor estado de conservación. Ten o tellado a unha soa auga, conservando unha parte con tellas planas, na zona de Poñente, onde está a porta de entrada.

A "Canle" é ancha. Mide aproximadamente uns 20 metros de longo por 80 centímetros de ancho. O "Cubo" pertence ós de caída vertical.

No interior, entre o lixo, silveiras, e restos de ripas e tellas, podemos olla-lo "Pé", e a base do "Elevadoiro". Na parede do Leste hai unha

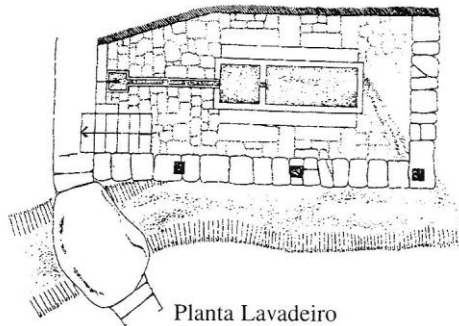
Alzado Oeste - Muíño do Medio

Muíño do Medio, Comunal: así é como se coñece a este outro muíño situado uns cen metros máis abaixo do muíño de Araújo. Do edificio só quedan restos da canle e o cubo de caída en rampa, cuberto por grandes perpiaños. Tamén hai restos das paredes do oeste. A do leste é un penedo.

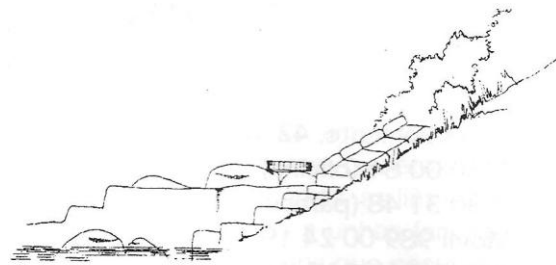
Alzado Muíño do Mar

Muíño do Mar, da Costa: os restos desta edificación atópanse á mesma beira do mar. Nos días de mal tempo ou temporal o mar ten que bater nel. Coidamos que este puido se-lo motivo do seu derrubamento. Na actualidade só podemos ver unha morea de pedras que deberon forma-la súa primitiva estrutura, e unha gastada pedra redonda moi ancha para ser unha moa, e moi estreita para ser un pé.

Os únicos elementos recoñecibles son una longa canle, construída sobre un muro de pedras, e o "Cubo" de caída en rampa.

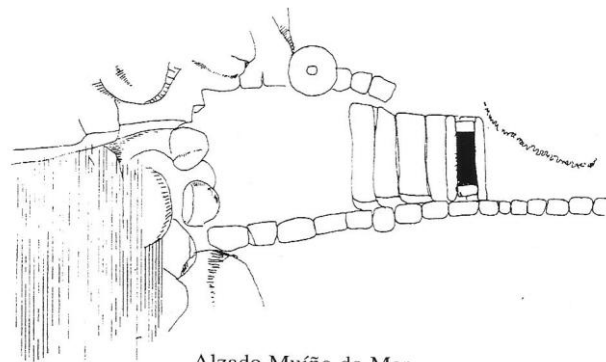
Alzado Muíño do Mar

Os derradeiros metros de canle do río transcorren sobre a rocha viva.
