## ESTADO ACTUAL DE DEGRADACIÓN MEDIO AMBIENTAL DA MARXE OESTE DA RÍA DE ALDÁN – O HÍO (CANGAS)

Traballo realizado polo alumnado de 4º curso de EXB do Colexio Público do Hío no Curso 1987-1988. Foi presentado no “Encontro sobre Educación Ambiental en Galicia” celebrado en Santiago de Compostela en Novembro do ano 1988, polo profesor Luís Mª Pérez González.

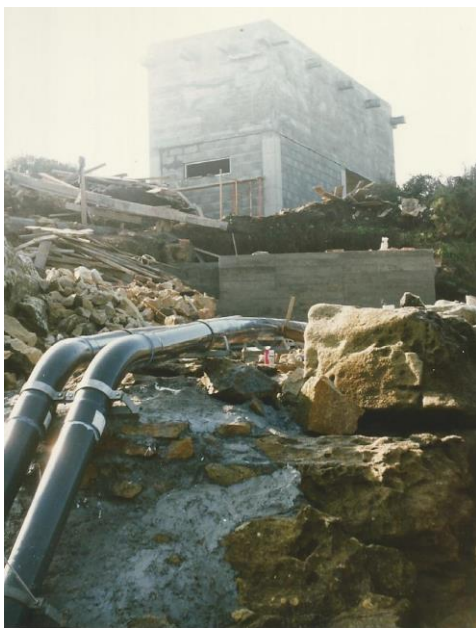
Antes de chegar á praia de Loureiro, vemos unhas naves industriais. Fai quince anos houbo aquí un laboratorio de investigación sobre o cultivo da ostra. Estivo moitos anos abandonado e agora instaláronse uns viveiros de cría de rodaballo.

Na punta Alada, hai unhas ruínas dunha antiga salgadeira. No mar, os mariñeiros de Vilanova fondean as súas gamelas. A poucos metros estase a construír unha nova piscifactoría para a cría do rodaballo.
